Living on a bock

Sommerurlaub 2017 (Teil 3)

Segelurlaub mal anders

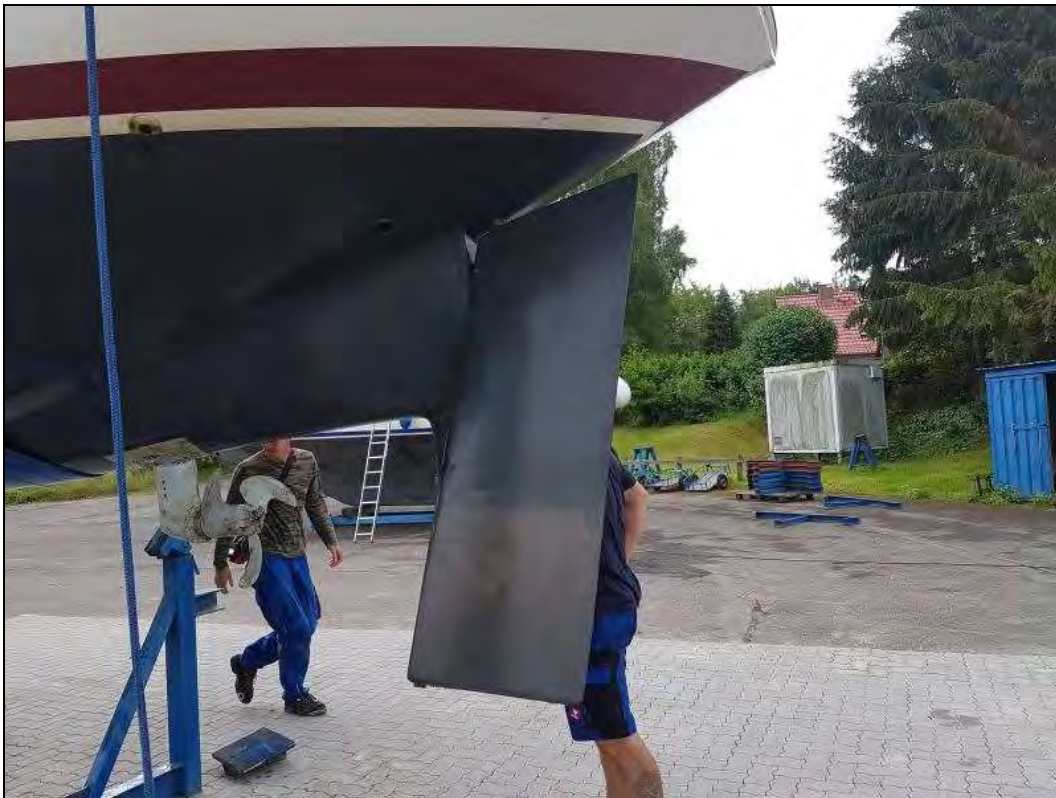
Bild: Ruderblatt nach dem Kranen: „echt schräg“

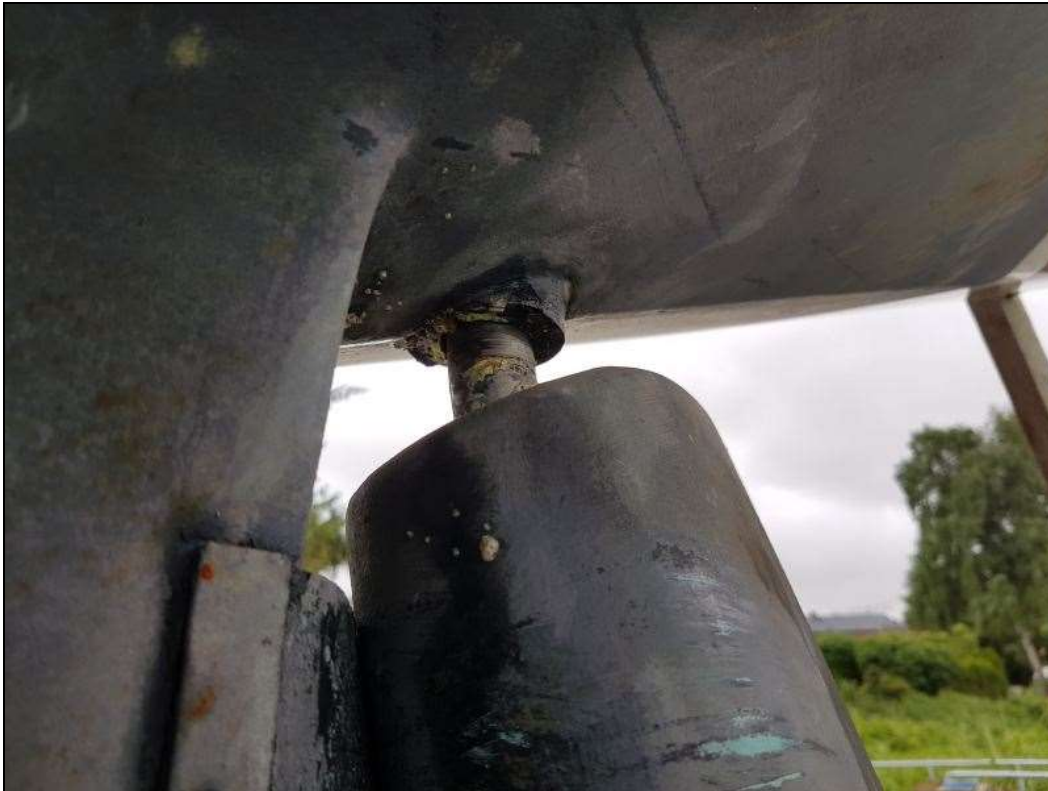
Bild: Ruderwelle am Rumpfausgang ca. 10 Grad verbogen durch den Wasserdruck

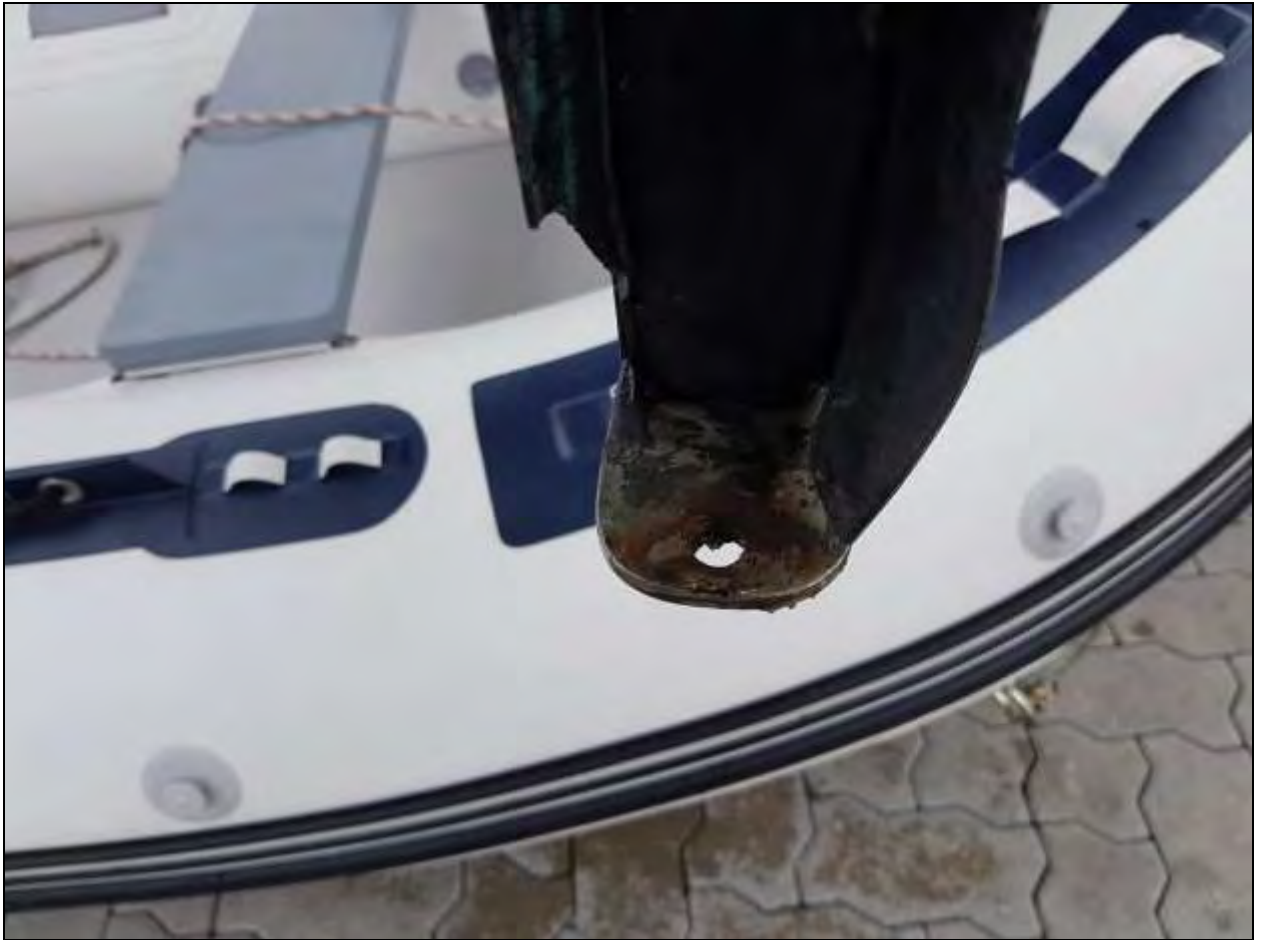
Dann wird das Maleur begutachtet. Im Ergebnis ist an dem Schaden eine werftseitig nicht ordentlich durchgeführte Schweißnaht an dem „Pinn“ schuld, der das untere Ruderlager mit der Halteplatte am Skeg verbindet. Und da wir nicht nur bei schönem Wetter segeln und gesegelt sind und auch lange Touren bei schwerer See hinter uns haben, hat jetzt diese Naht den Geist aufgegeben. Da hat es nichts geholfen, dass ich tournusmäßig jedes Jahr vor dem Wassern auch dieses Lager dick gefettet habe.

Bild: Statt Loch müsste hier ein aufgeschweißter „Pinn“ sein, der steckt nun aber im Ruderblatt

Ich würde jetzt nicht erwartet haben, dass im Bootsbau Schweißnähte geröntgt werden, um zu prüfen ob sie in Ordnung sind. Aber dass die Schweißnaht nicht vollständig geschlossen war sehe selbst ich Laie. Sprich bei einer Kontrolle vor dem Anbau hätte die Sirius-Werft dies eigentlich auch sehen können. Sehr, sehr ärgerlich, denn diese Schludrigkeit kostet nun Zeit und unser Geld. Und wir hatten wirklich Glück, dass es uns nicht in freiem Seeraum und bei viel Wind und Welle passiert ist. Da wir ja eigentlich in diesem Jahr in 3 Monaten unsere baltische Runde machen wollten, hatten wir also doppeltes Glück im Unglück.

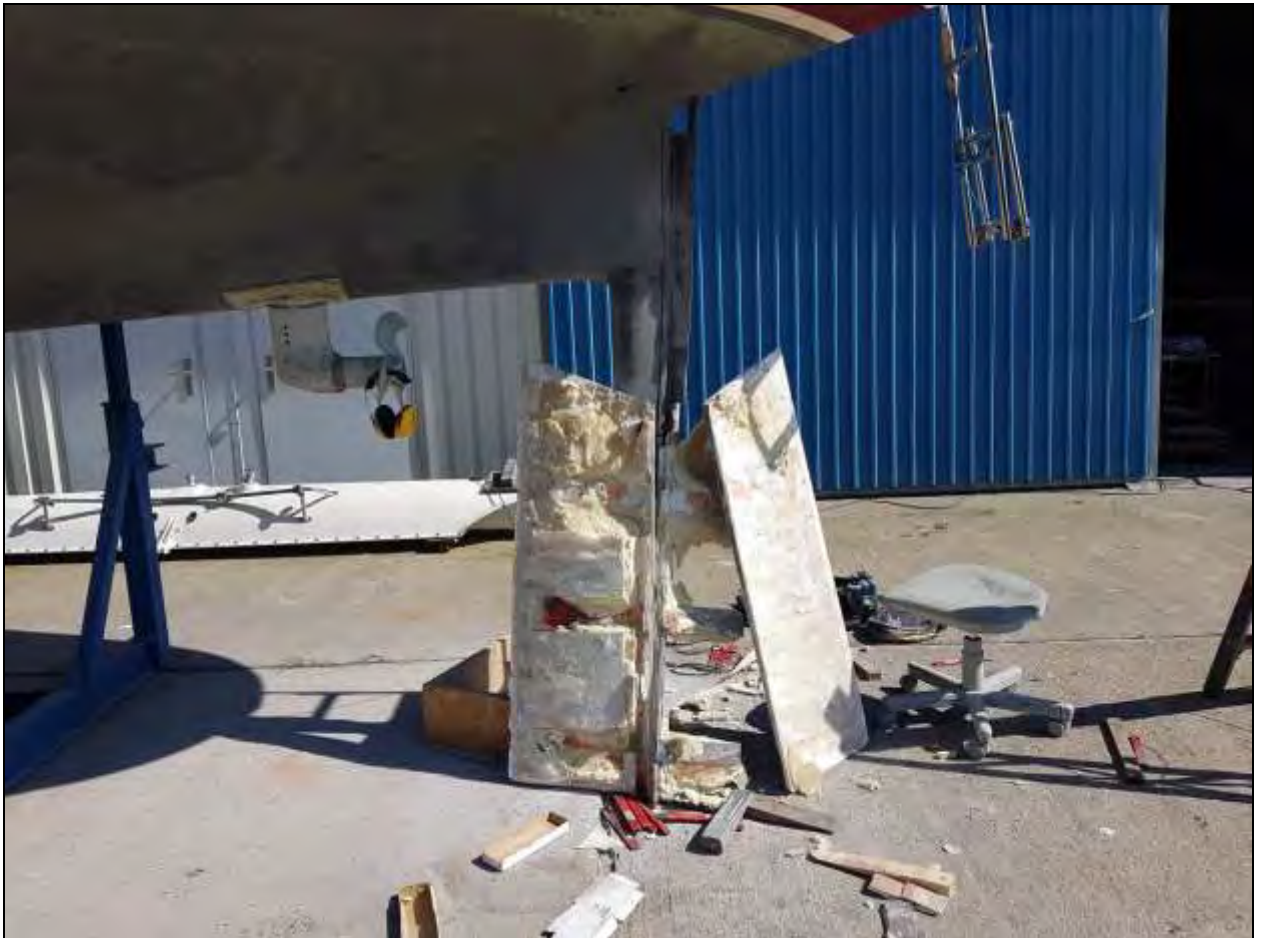
Bild: Das „gespaltene“ Ruderblatt mit seinem Innenleben

werden, da wir für den Metallbauer an das Innenleben müssen.“ Aha! Sollen wir damit nun auf die Freigabe durch die Versicherung warten? Der Schaden ist eigentlich einwandfrei mit den Fotos dokumentiert und repariert werden muss es so oder so. Zudem wollen wir ja auch weiter, also los.

Nach den Längsnähten geht es mit Flacheisen weiter, die in den Schlitz geschlagen werden. Da das Ruderblatt ja lose ist und sich dreht fasse ich mit an und halte das Blatt, gebe Meißel an und erhalte dafür prompt ein Stellenangebot. Nach 3 Stunden ist es so weit und das Blatt gibt auf, und lässt sich wie eine Auster öffnen.

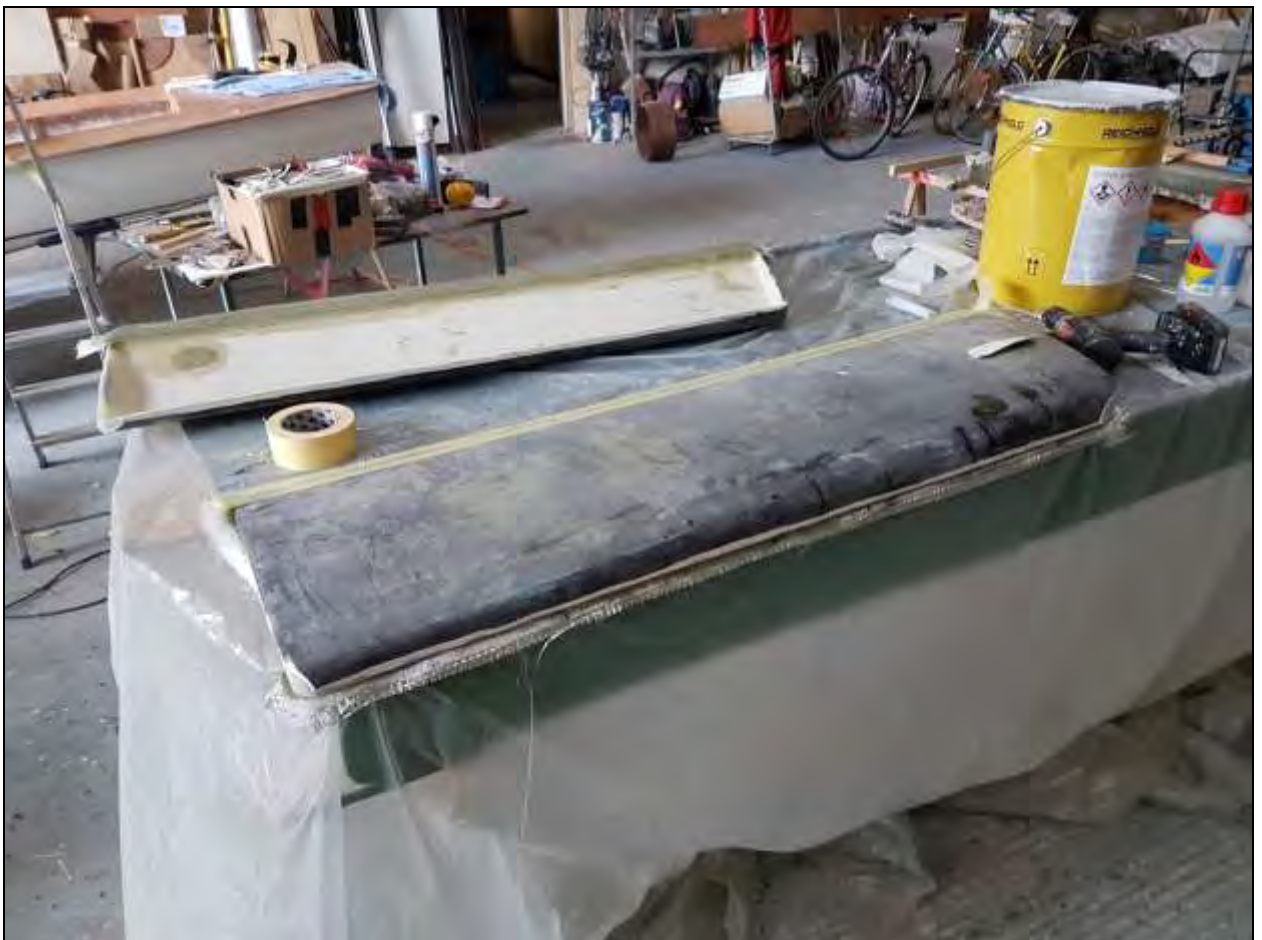
Bild: Die vorbereiteten Ruderblatthälften...

Am **Freitag, den 28.07.2017** fahren wir mit zwei Wagen nach Stralsund, um den Leihwagen wieder abzugeben und dann weiter nach Neuhoft in die Marina. Hier wird uns nun mitgeteilt, dass das Material für die Ruderwelle und die Fahnen nicht an den Metallbauer geliefert wurde, sondern dies erst für Montag erwartet wird. Dann will der Metallbauer auch sofort alles anfertigen, so dass Herr Greger (wenn es denn diesmal so klappt) es am Dienstag in Greifswald abholt. Das Ruder ist schon so weit fertig, als dass die beiden Schalen vorlaminieren und auch Boden und Deckel des Ruders schon als Rohform gefertigt sind. Aber es muss ja alles auch noch gestrichen und montiert werden. Bestellt werden muss jetzt doch noch ein neues Lager, das was Herr Greger hat passt nicht.

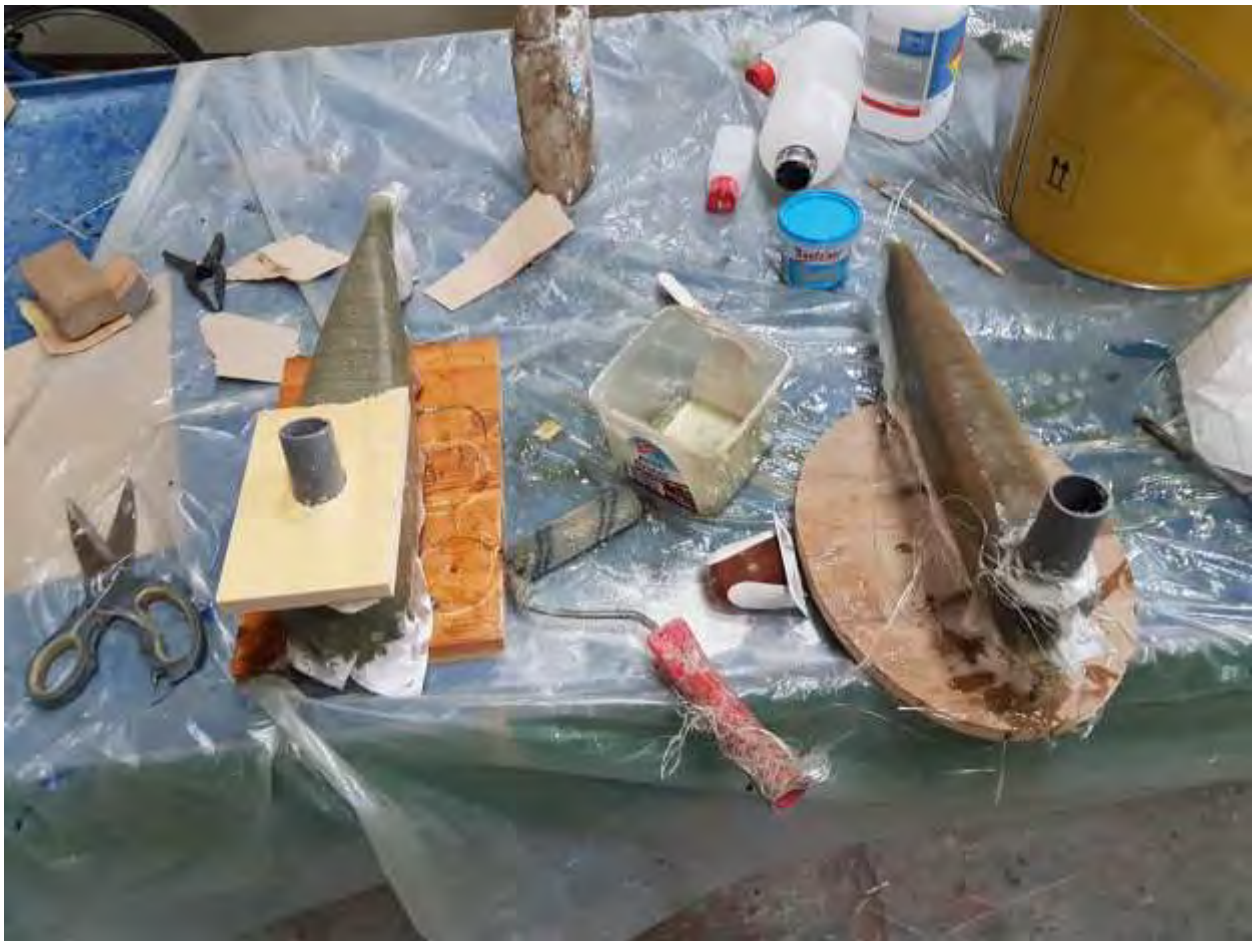
Bild: ...und die Ober- und Unterseiten

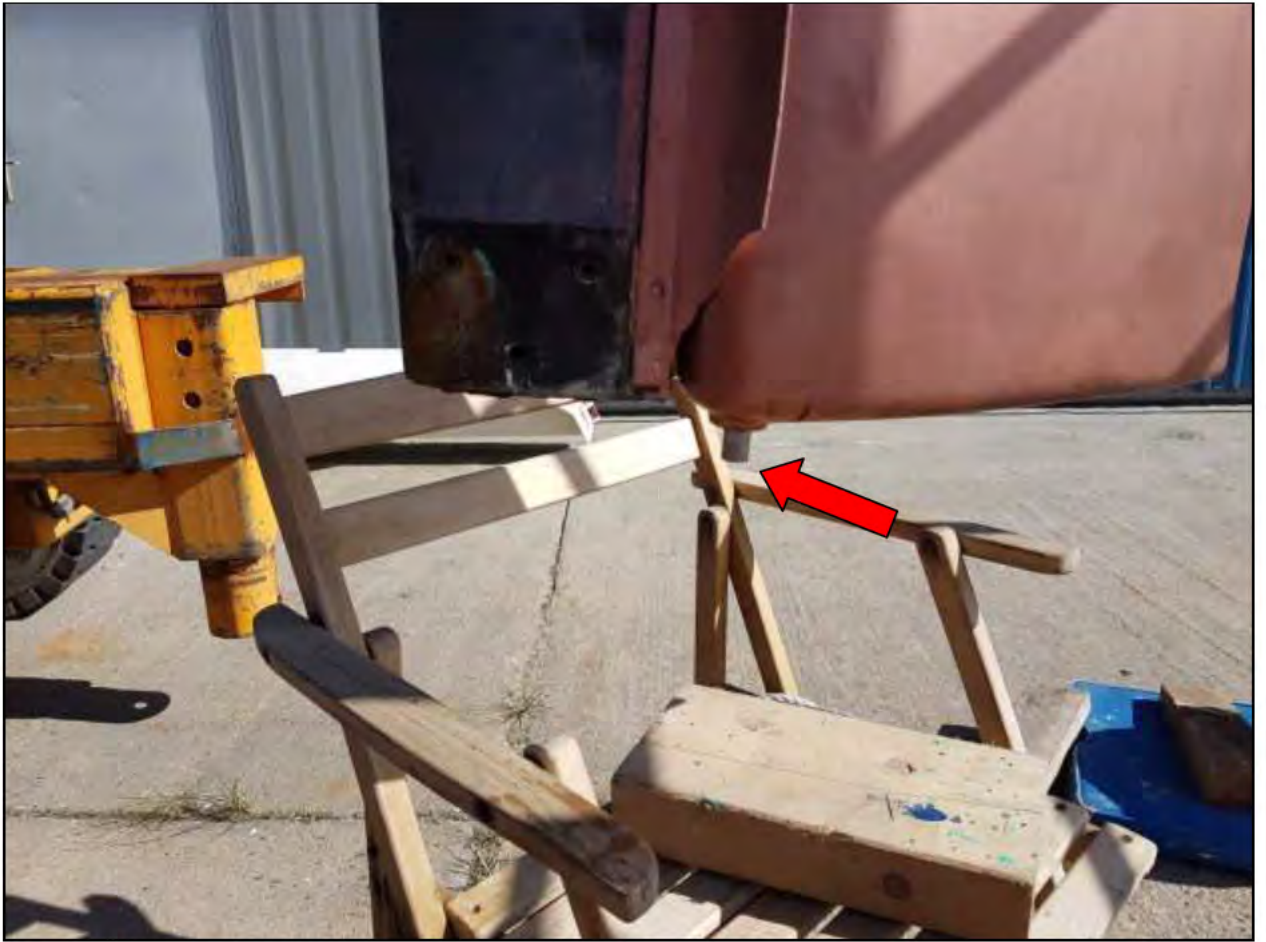
Bild: Die Ruderwelle geht jetzt durch und...

Nun muss also auch hier noch eine Schweißnaht gemacht werden. Zum Glück ist in der Nähe ein VA-Schweißer, der spontan dazu bereit und in der Lage ist. Bald ist auch der Quadrant montiert, denn der Ruderlagengeber und schließlich auch der elektrische Arm. Dann wird das Ruder mit Keilen so ausgerichtet, dass es zum Schuh am Skeg und zum Rumpf einen gleichmäßigen Abstand einhält.

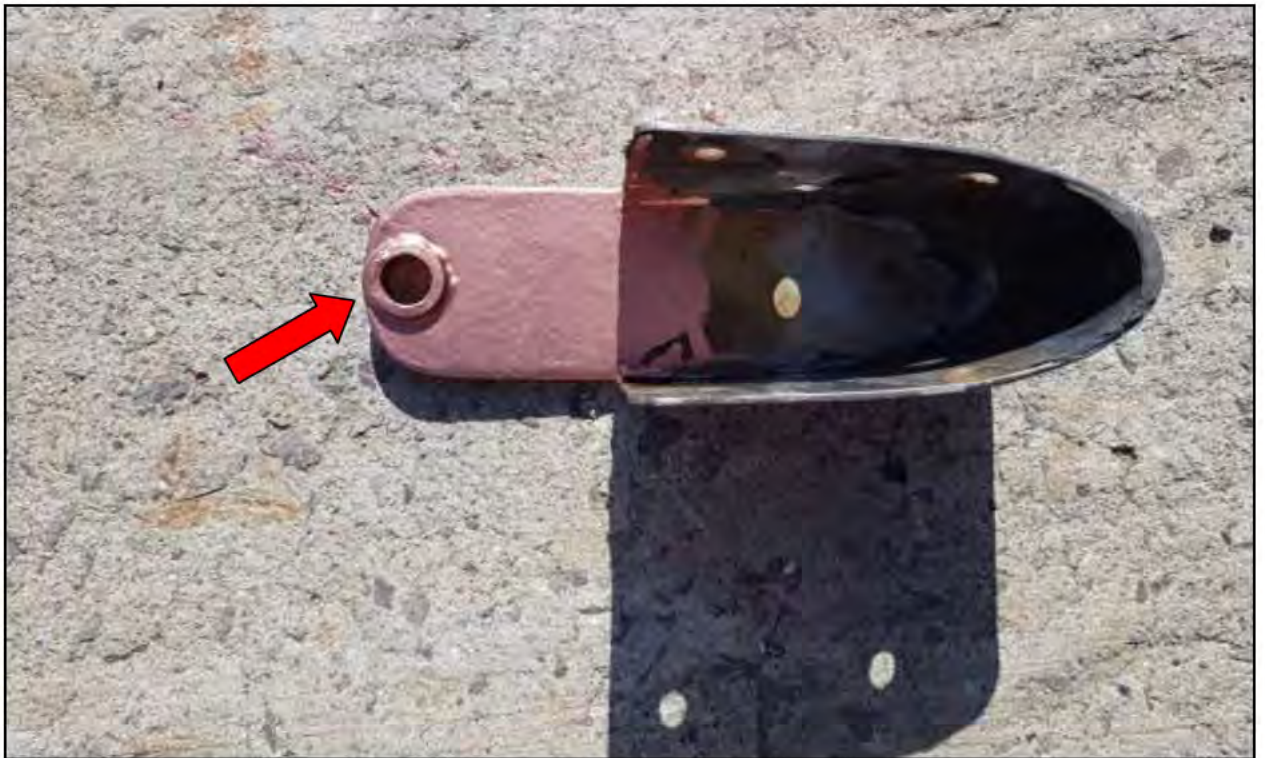
Bild: ... an der Aufhängung des Skegs gibt es jetzt ein Loch für sie

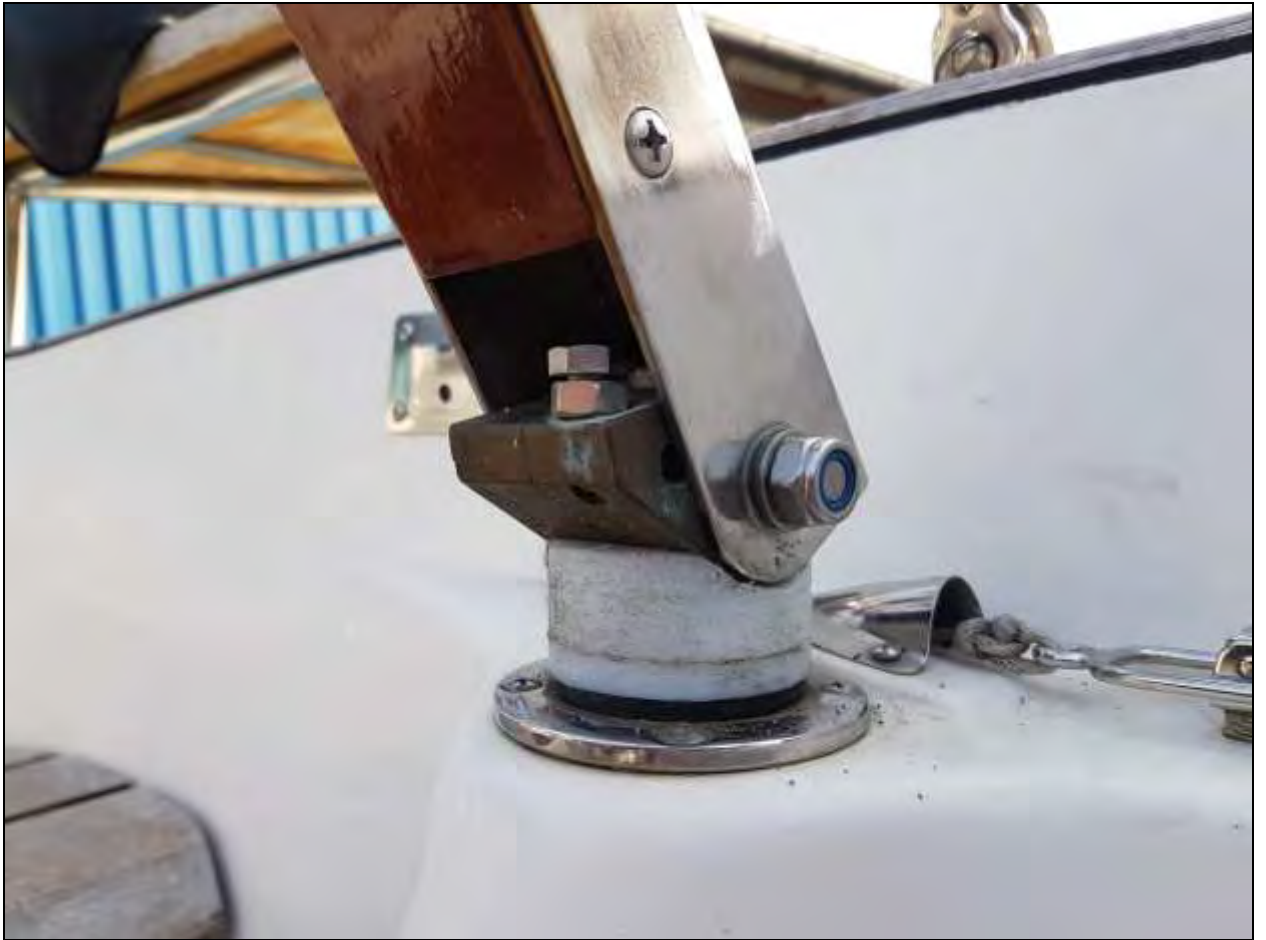
Bild: Das neue Auflager an der Pinne

Anschließend wird noch ein Auflager für den Pinnenbolzen in der passgenauen Höhe gefertigt und das Ruder hängt frei. Fertig!

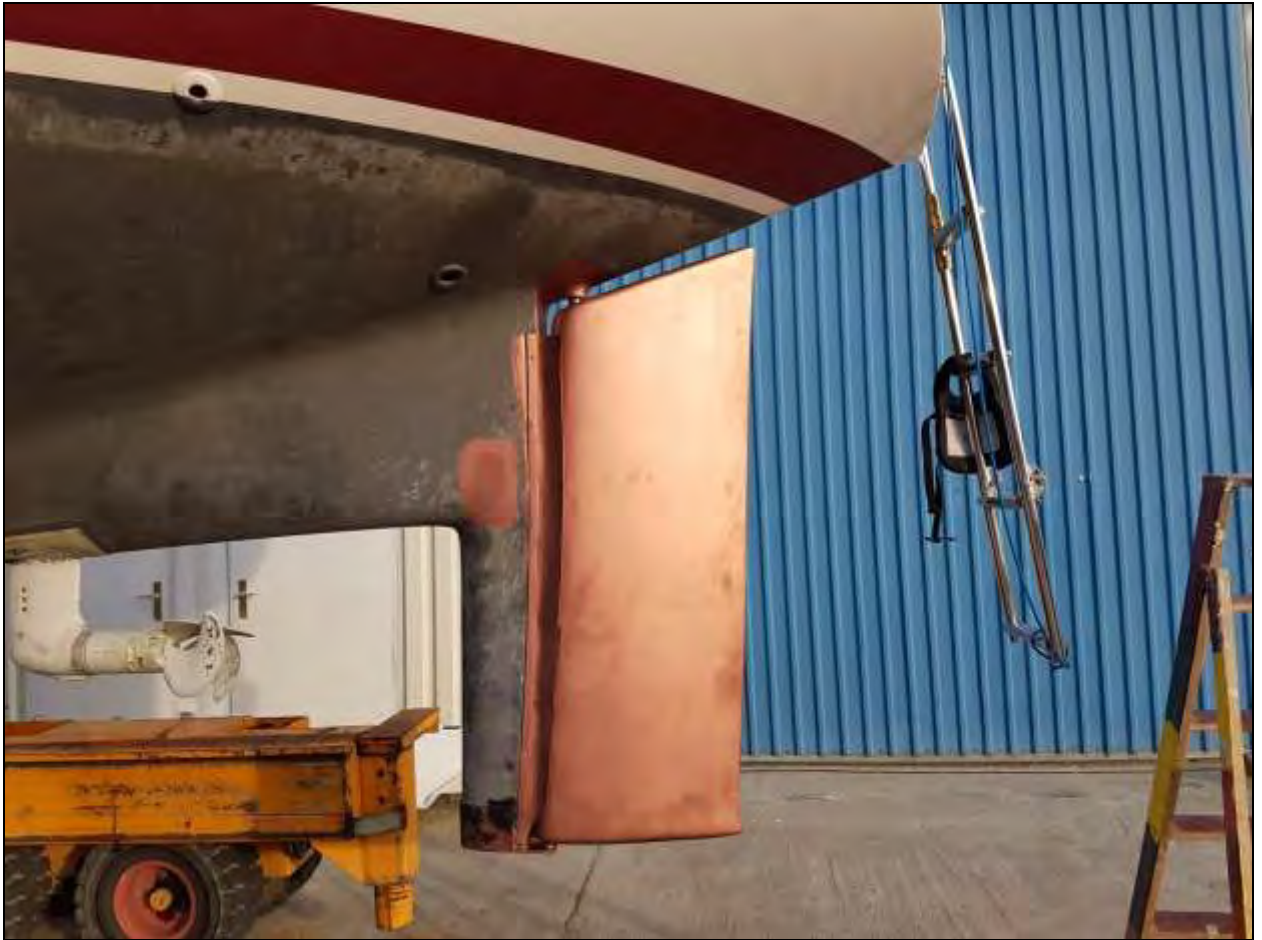
Bild: Das neue Ruderblatt
